ASSAINIR LE CHAUFFAGE AU SOL AVEC LE HAT-SYSTEM

■ QUELLES SONT LES MESURES D'ASSAINISSEMENT?

Le HAT-System

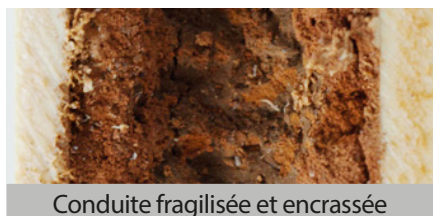
Conduite fragilisée et encrassée

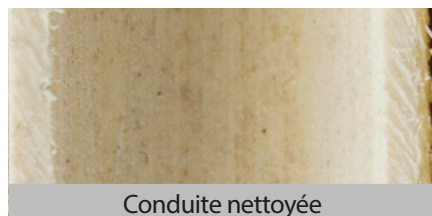
Conduite nettoyée

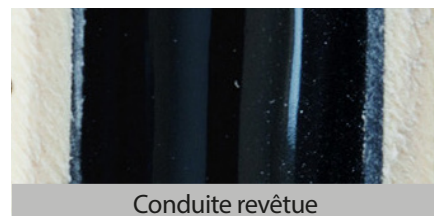
Conduite revêtue

30 ans de plus à la clé pour vos con-duites, car l'assainissement avec le HAT-System est complet. Le nouveau revêtement intérieur arrête le processus de vieillissement des conduites et vous

confère tous les avantages d'un nou-veau chauffage au sol. La pénétration d'oxygène est réduite au minimum ab-solu. En atteste la satisfaction à la norme DIN 4726. La corrosion est rendue quasi-

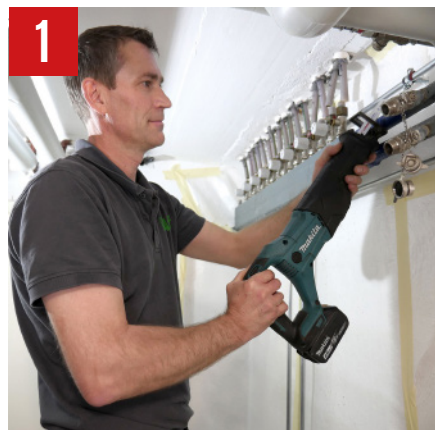
Avant l'assainissement

Avant les travaux, notre spécialiste en chauffage passe chez vous pour vidanger le système de chauffage et démonter les vieux collecteurs de chauffage (1).

Si nécessaire, un filtre à flux magnétique est également installé, dont nous pouvons assurer, sur demande, sa maintenance annuelle (2).

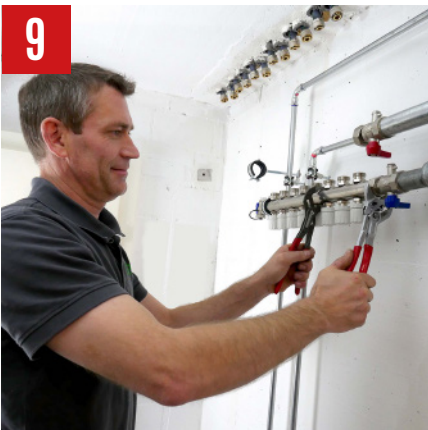
10

Remise en service

Le revêtement réduit à un minimum la diffusion d'oxygène et protège ainsi les conduites contre la fragilisation. Une nouvelle conduite naît alors dans l'ancienne.

48 heures plus tard, le matériau a durci. Les nouveaux composants sont montés (9) et le chauffage au sol peut être remis en service (10).

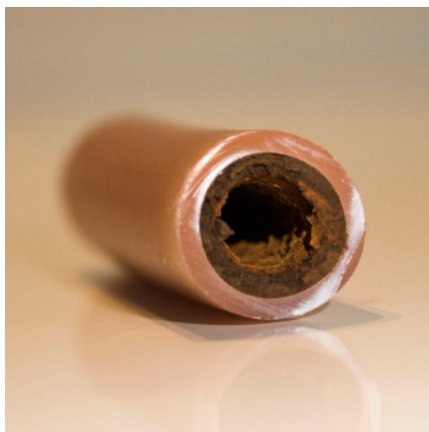
Encrassement

L'encrassement (les boues) est toujours associé à la présence d'oxygène dans l'eau de chauffage. L'oxygène se diffuse à travers le sol dans les conduites de chauffage et pénètre dans l'eau de chauffage. L'oxygène attaque les parois et fait corroder les parties métalliques du circuit de chauffage. Les conduites de chauffage en plastique, comme celles montées dans les années 1970 et 1980, sont particulièrement concernées par l'encrassement. On estime que 50% de tous les systèmes de chauffage au sol de cette période sont sévèrement affectés et présentent des pertes d'efficacité élevées. **Le processus de nettoyage avec le HAT-System élimine complètement l'encrassement.**

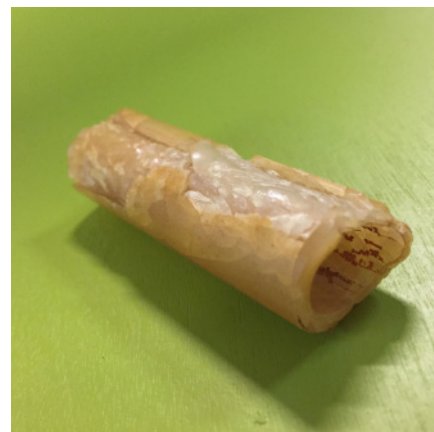
Fragilisation

Le plastique se fragilise à vue d'œil du fait des variations de température au fil de l'année. Cependant, ce processus peut également simplement résulter d'une disposition inadaptée des conduites, par exemple avec un rayon trop serré. De petites fissures peuvent alors se former dans le matériau, ce qui favorise la diffusion d'oxygène. **Avec le revêtement intérieur avec le HAT-System, une nouvelle conduite est créée dans l'ancienne conduite fragilisée, intégralement étanche à la diffusion selon la norme DIN 4726, tout comme les conduites utilisées aujourd'hui.**

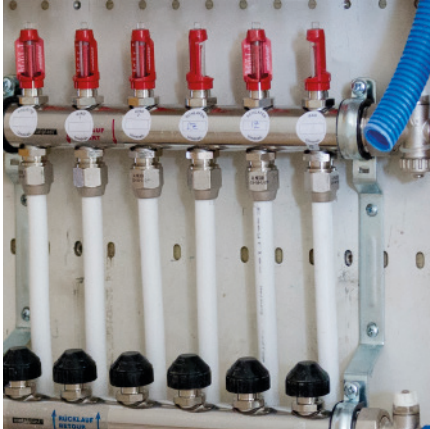
Etiquetage des collecteurs

Il s'avère qu'environ 10% de tous les circuits de chauffage sont mal étiquetés. Le marquage correct des circuits est déterminant pour une bonne régulation du système. **Pendant le processus de jet de sable, dans le cadre de l'assainissement avec le HAT-System, le tracé exact de la tuyauterie est enregistré et la distribution des pièces est ajustée si nécessaire.**

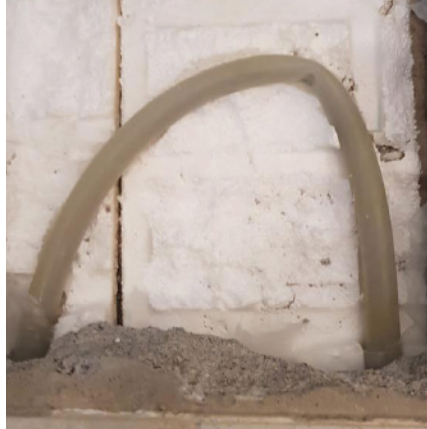
Longueurs excessives

Selon les prescriptions d'installation, les circuits de chauffage ne doivent pas dépasser une longueur de 100 mètres, faute de quoi le chauffage des pièces d'habitation sera insuffisant, car l'eau de chauffage se refroidit considérablement dans une conduite de longueur excessive. Environ 10% de l'ensemble des chauffages au sol présentent une longueur excessive. **Le procédé d'assainissement avec le HAT-System identifie avec précision les longueurs et les prend par la suite en compte lors du nouveau réglage du système.**

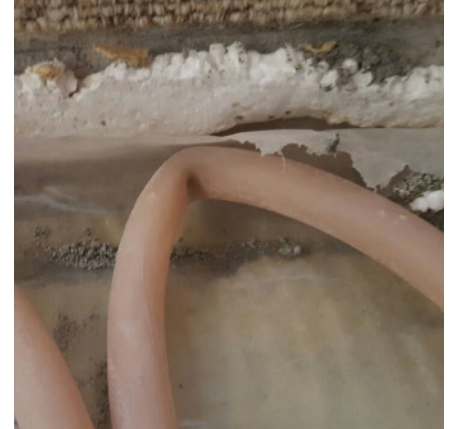
Coudes

Les coudes se produisent lors de la pose, c'est-à-dire la construction. Près de 20% de tous les chauffages au sol présentent un défaut de ce type. Résultat, avec le temps, les pièces concernées ne sont plus chauffées correctement ou ne l'ont même jamais été depuis la pose. **Grâce à Knickfinder, une invention de Naef GROUP, il est possible de localiser avec précision des coudes jusqu'à cinq centimètres.**
